А К Т

по результатам государственной историко-культурной экспертизы
проектной документации, обосновывающей проведение работ
по сохранению объекта культурного наследия регионального значения
«Дача А. М. Юхневича», расположенного по адресу:
Санкт-Петербург, пос. Комарово, Морская ул., д. 5, литера А

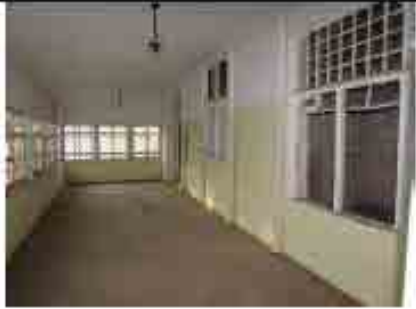
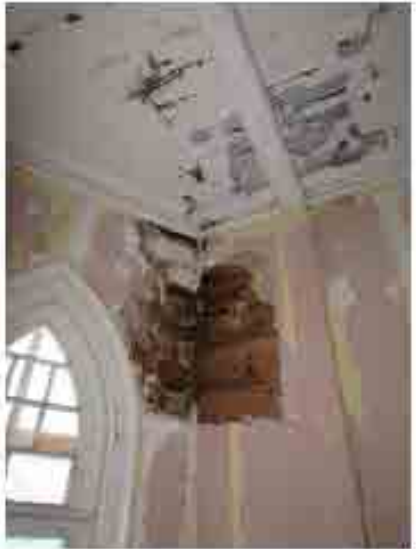
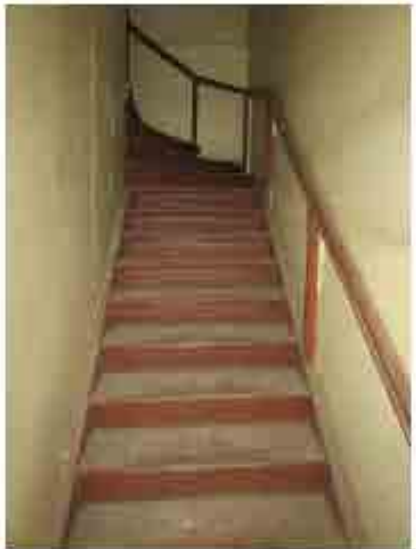
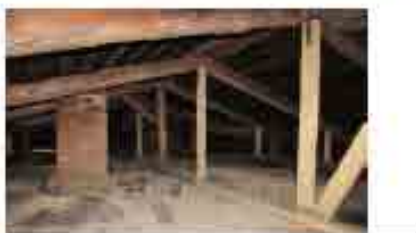
3	Конструктивная система здания:	исторические наружные и внутренние капитальные стены из бревен; исторические отметки плоских межэтажных перекрытий; стропильная система.

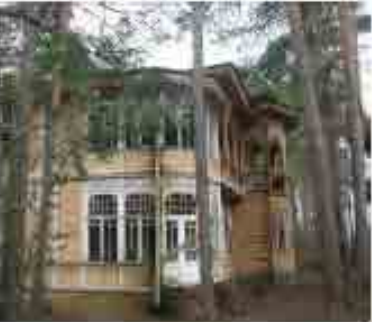
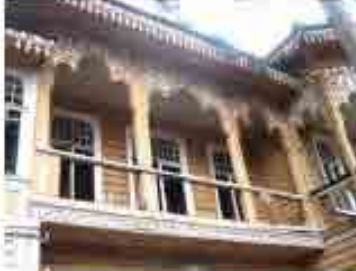
5	<p>Архитектурно художественное решение фасадов:</p>	<p>исторические наружные и внутренние капитальные стены из бревен; материал отделки стен веранды (деревянная профилированная доска); стены веранды - с накладными элементами в виде вертикальных и горизонтальных досок, образующих под окнами первого и второго этажей филеичатый пояс;</p> <p>фриз над окнами первого этажа с резьбой, тип (пропильная, накладная, в два цвета), рисунок;</p> <p>крыльцо веранды – стенки и ступени материал (дерево); поколь дома – материал (гранит, блоки); веранда на гранитных столбах;</p> <p>Западный фасад: наружные стены во втором этаже - брёвна тесаные; терраса-балкон и балкон эркера крытые с трехлопастными арками с завершениями в виде гирек, тип обработки (токарная работа), материал (дерево); арки на столбах; паряпетная решетка с пропильной резьбой, рисунок; декоративный фриз;</p> <p>арки и фриз с резьбой, тип (накладная, пропильная, в два цвета), рисунок, материал (дерево);</p>

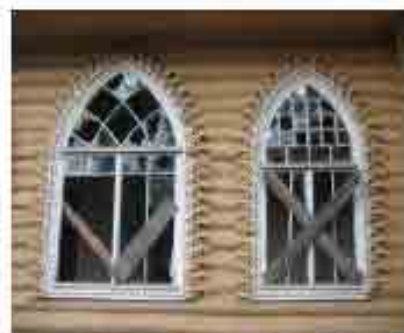
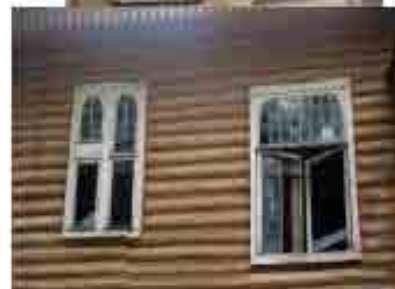
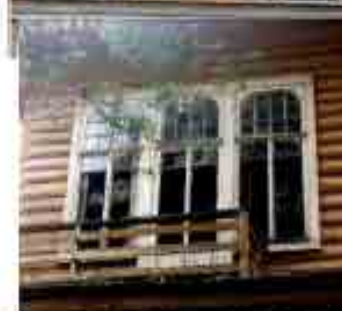
исторические габариты, местоположение, рисунок оконных и дверных проёмов и заполнений, материал – дерево;

заполнение окон – витражное, верхние фрамуги – мелкоярусостекловка. Материал заполнения дверных и оконных проёмов – дерево; наличники (профилированные рамочные; накладной пропильный декор в два цвета – на стрельчатых окнах);

венчающий карниз большого выноса, подзоры с резьбой, тип (пропильный с накладным декором, в два цвета), материал (дерево)

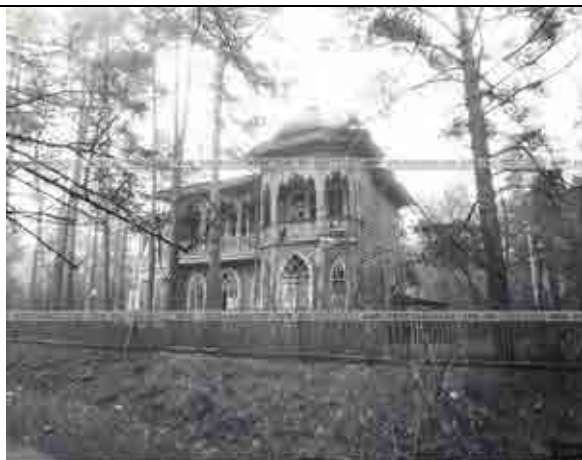
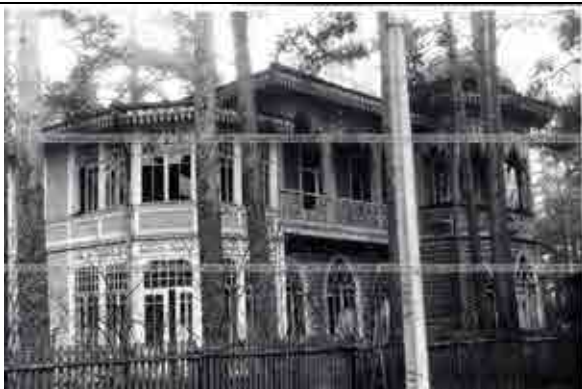
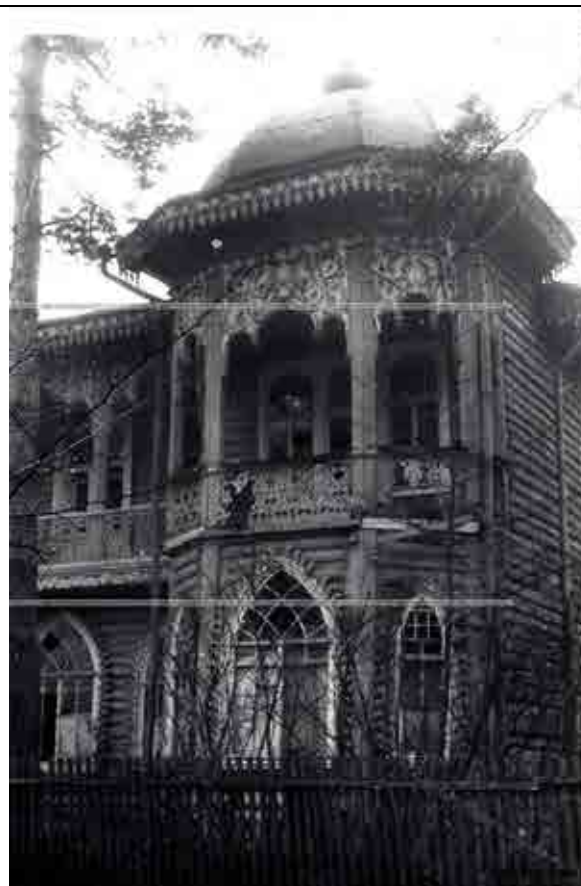
9-11. Лицевой фасад. Фотосъемка 24.04.1999 г.

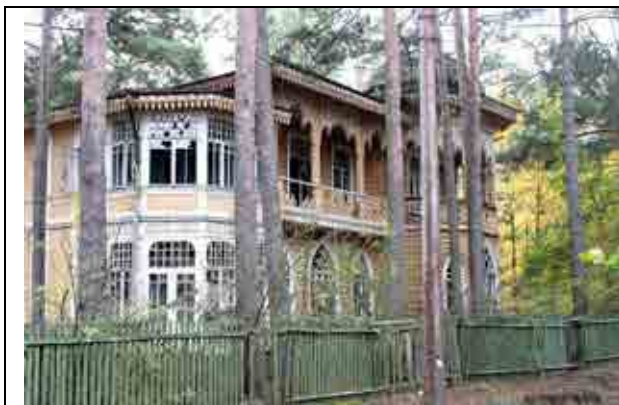
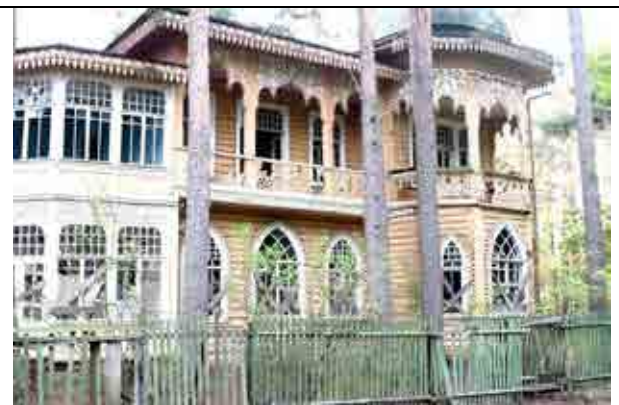
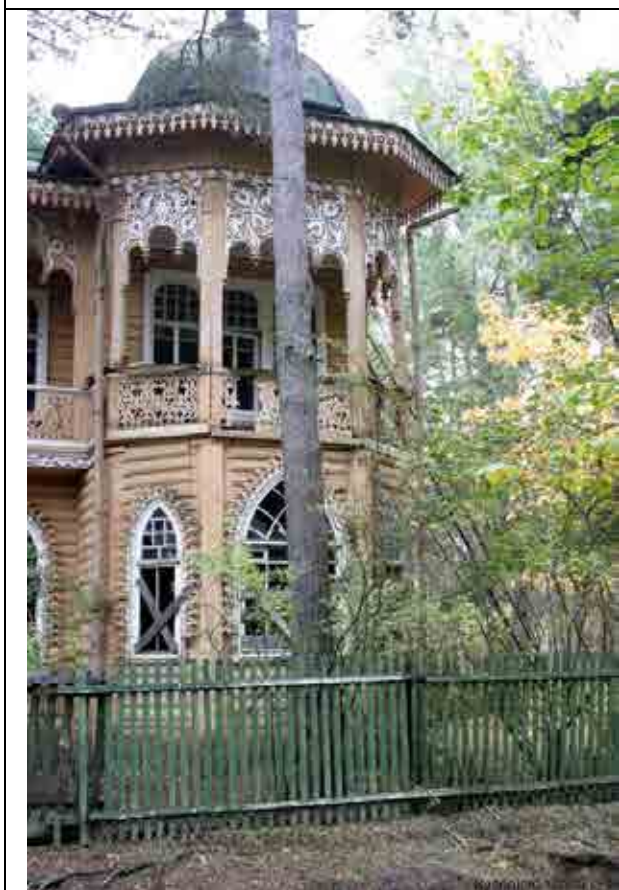
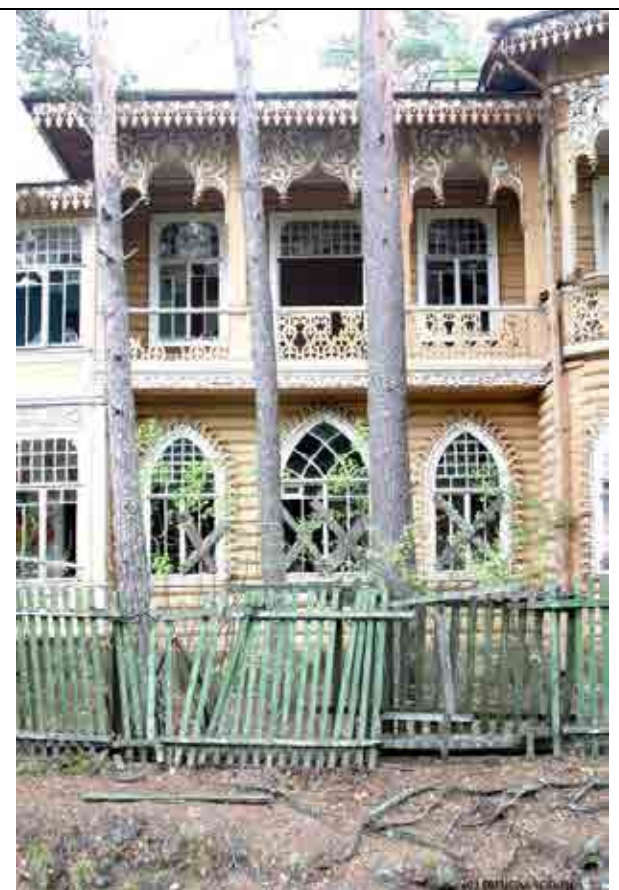
13-16. Лицевой фасад и интерьеры. Фотосъемка 05.10.2003 г.

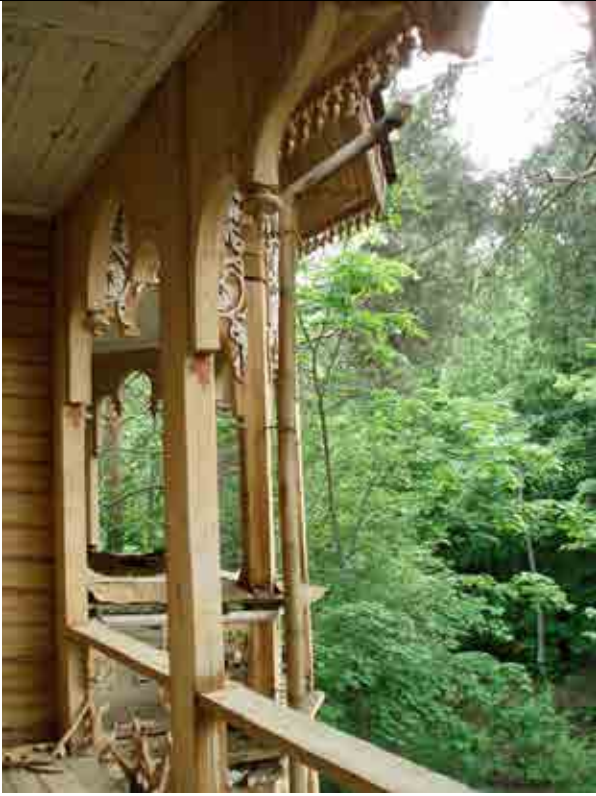
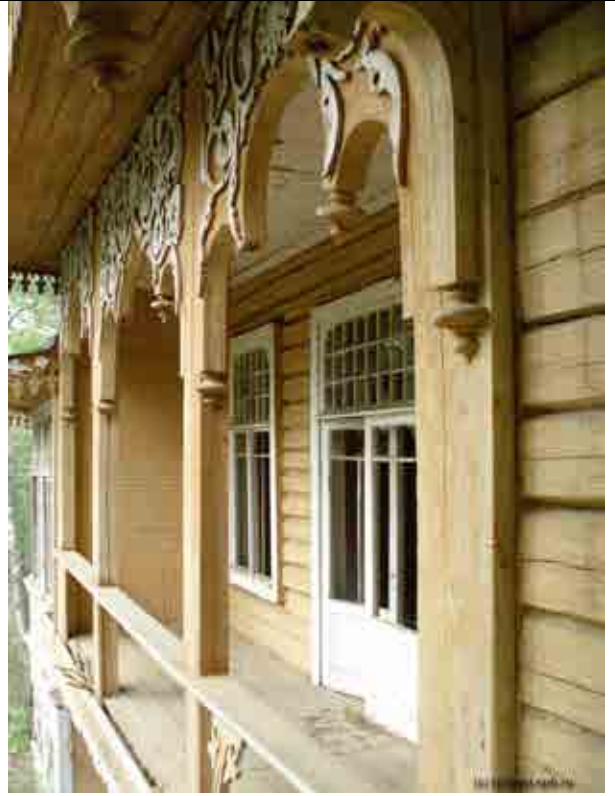
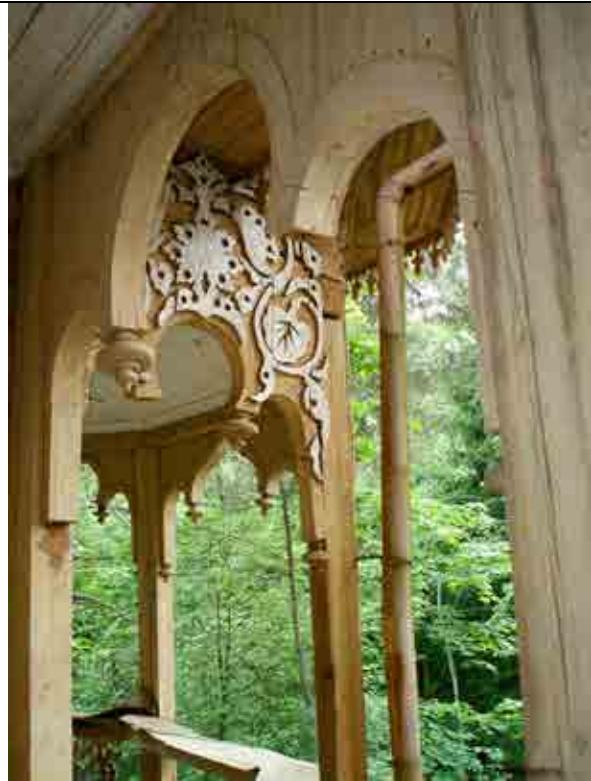
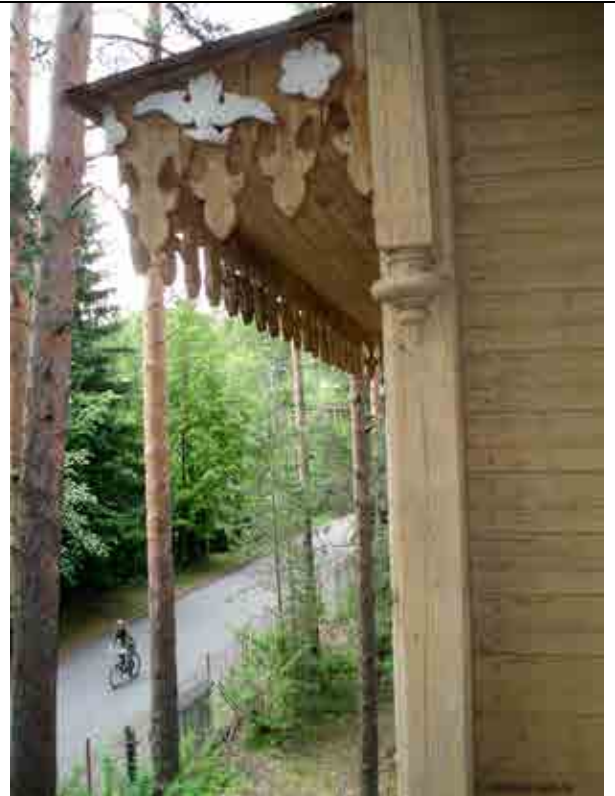
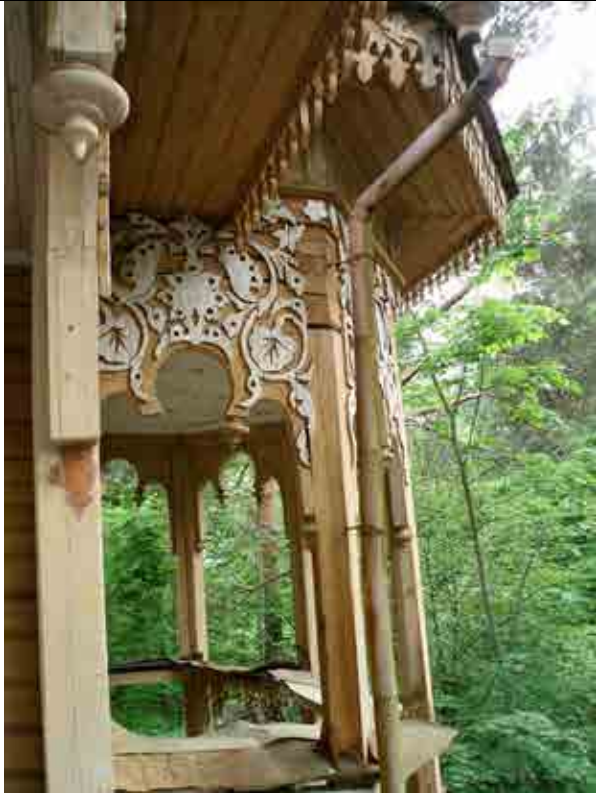
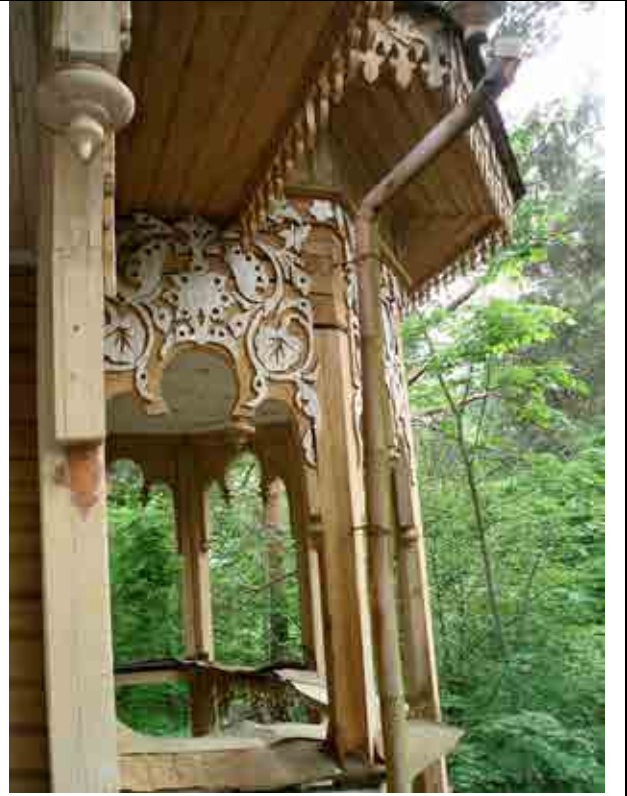
17-25. Лицевой фасад и интерьеры. Фотосъемка 09.06.2010 г.

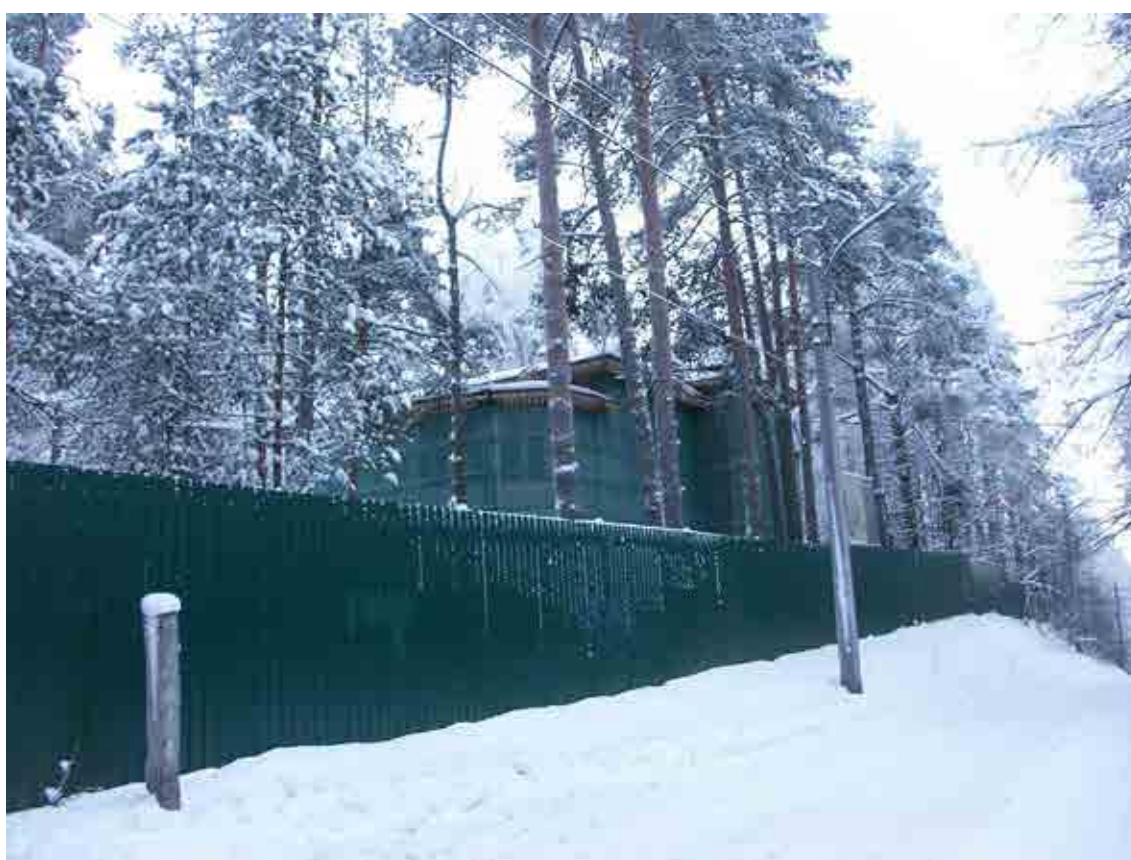
Илл. 01. Северо-западный и северо-восточный фасады. Вид с Морской ул.
Съемка 23.12.2015 г., Трушковский В.Э.

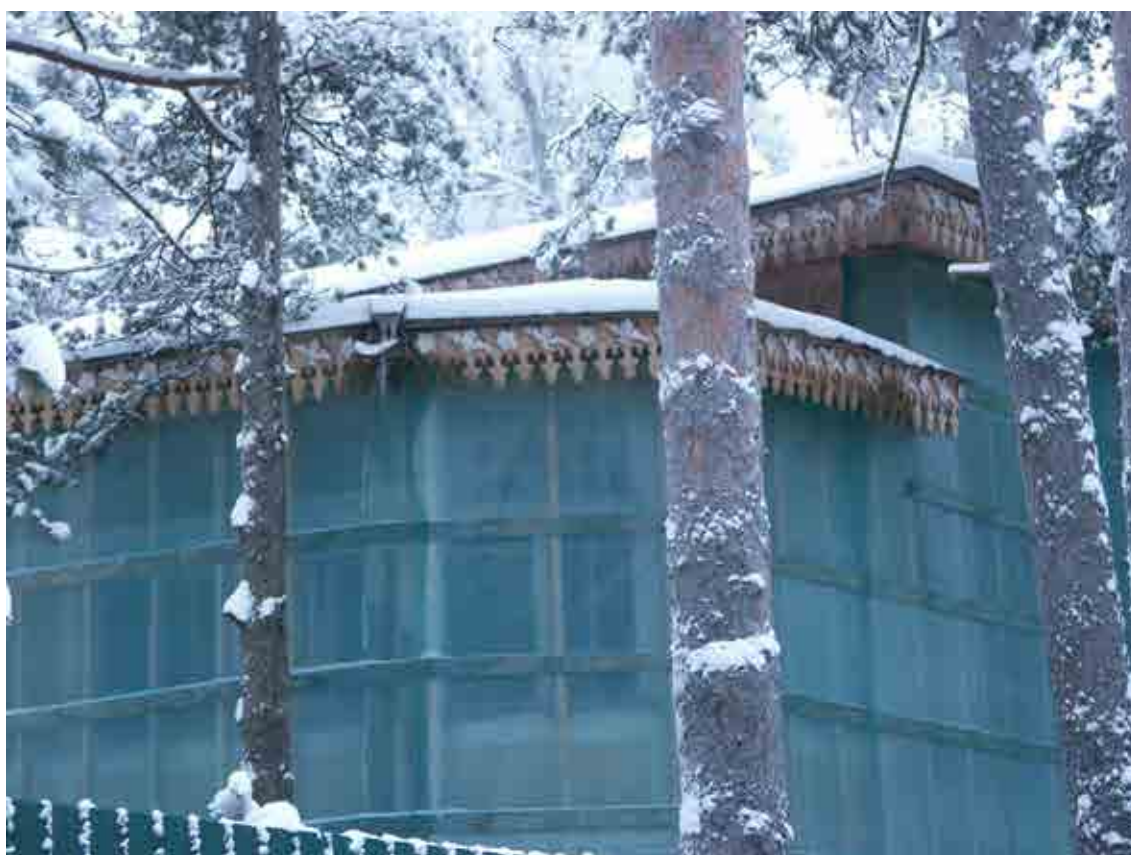
Илл. 02. Северо-западный и северо-восточный фасады. Фрагмент 2-го этажа.
Вид с Морской ул.
Съемка 23.12.2015 г., Трушковский В.Э.

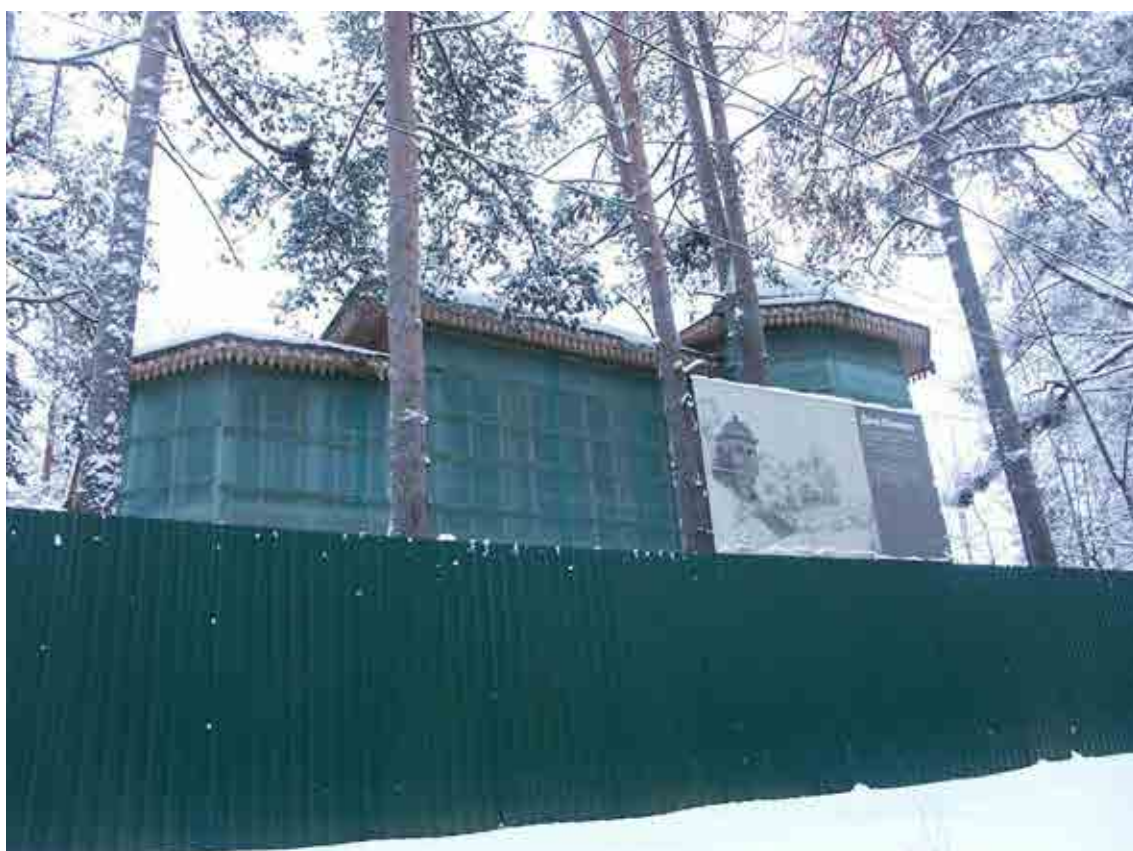
Илл. 03. Северо-западный фасад. Вид с Морской ул.
Съемка 23.12.2015 г., Трушковский В.Э.

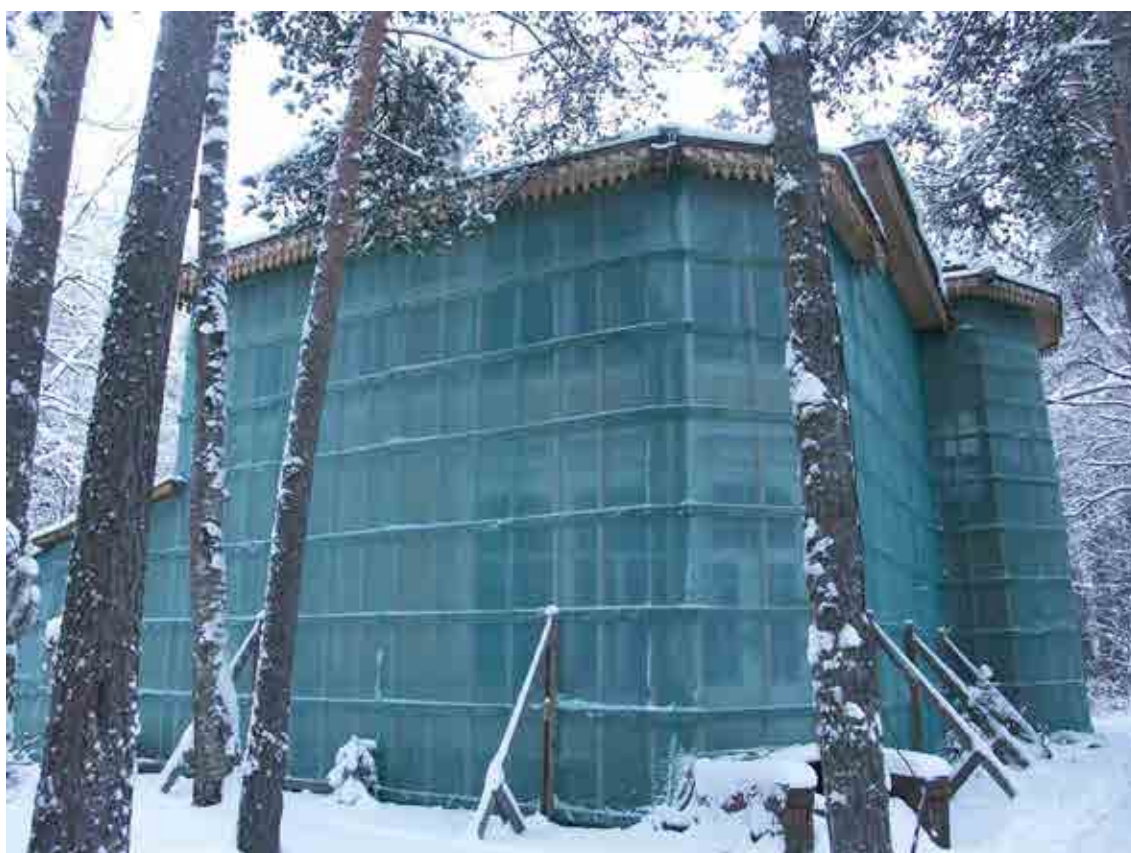
Илл. 04. Северо-западный и северо-восточный фасады. Вид с Морской ул.
Съемка 23.12.2015 г., Трушковский В.Э.

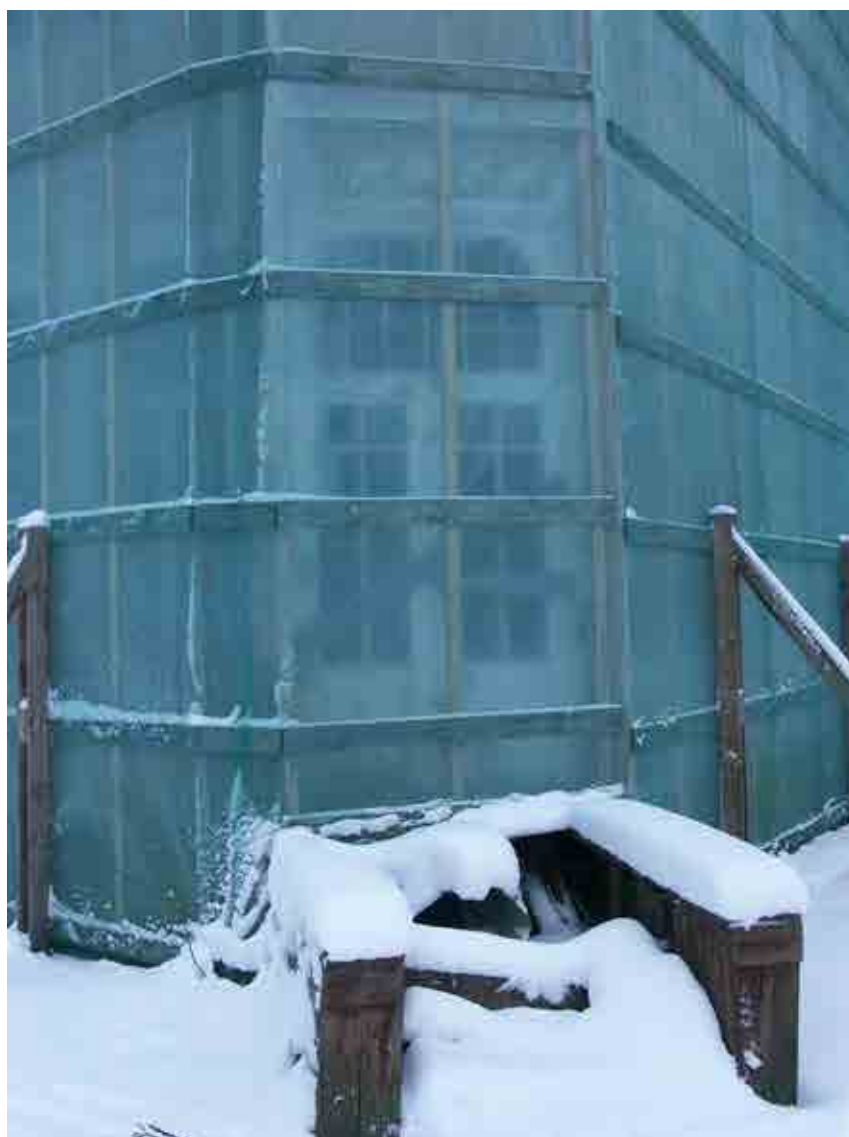
Илл. 05. Крыльцо.
Съемка 23.12.2015 г., Трушковский В.Э.

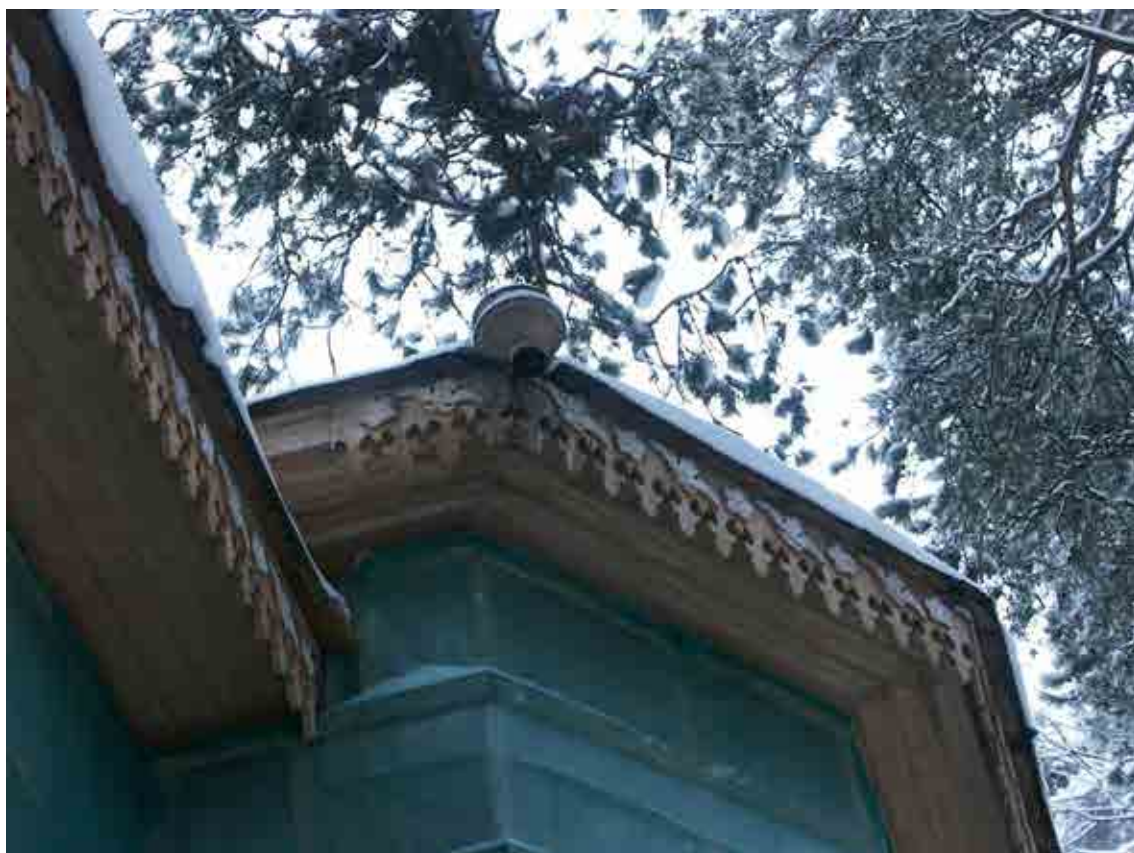
Илл. 06. Северо-западный фасад. Фрагмент.
Съемка 23.12.2015 г., Трушковский В.Э.

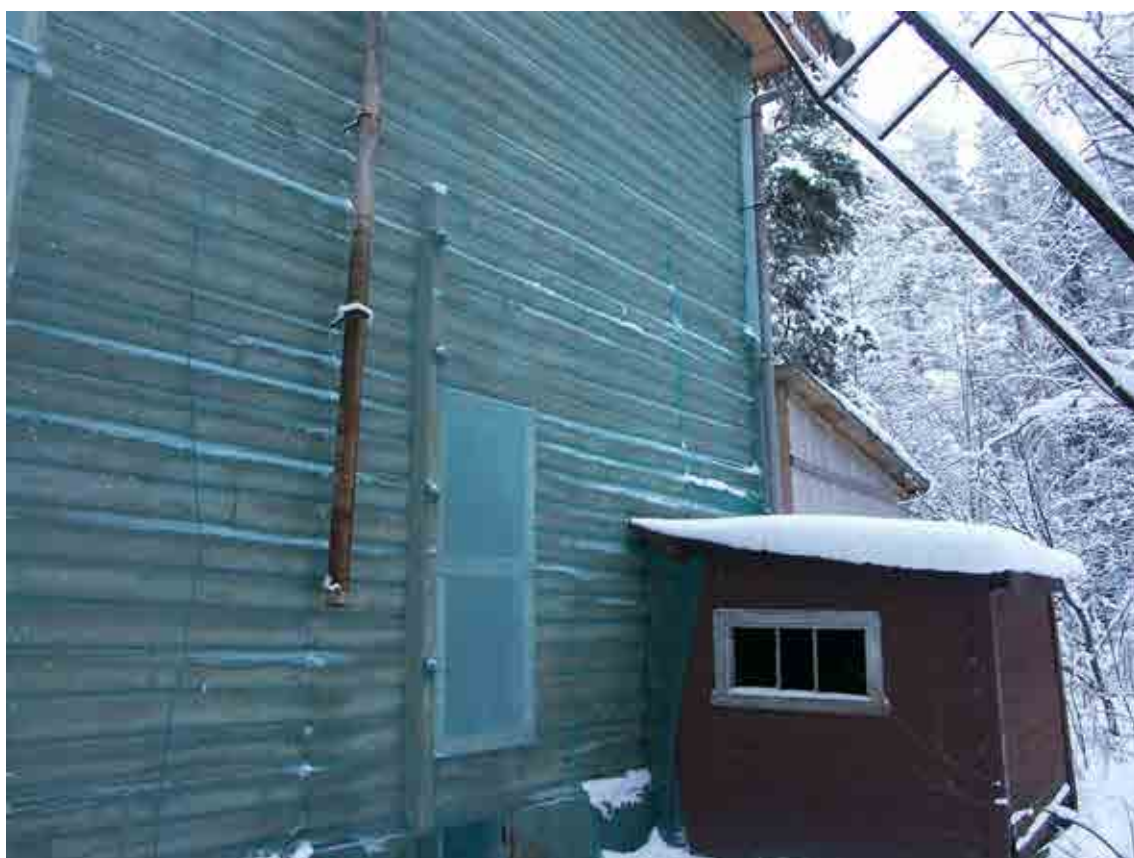
Илл. 07. Юго-западный фасад. Фрагмент.
Съемка 23.12.2015 г., Трушковский В.Э.

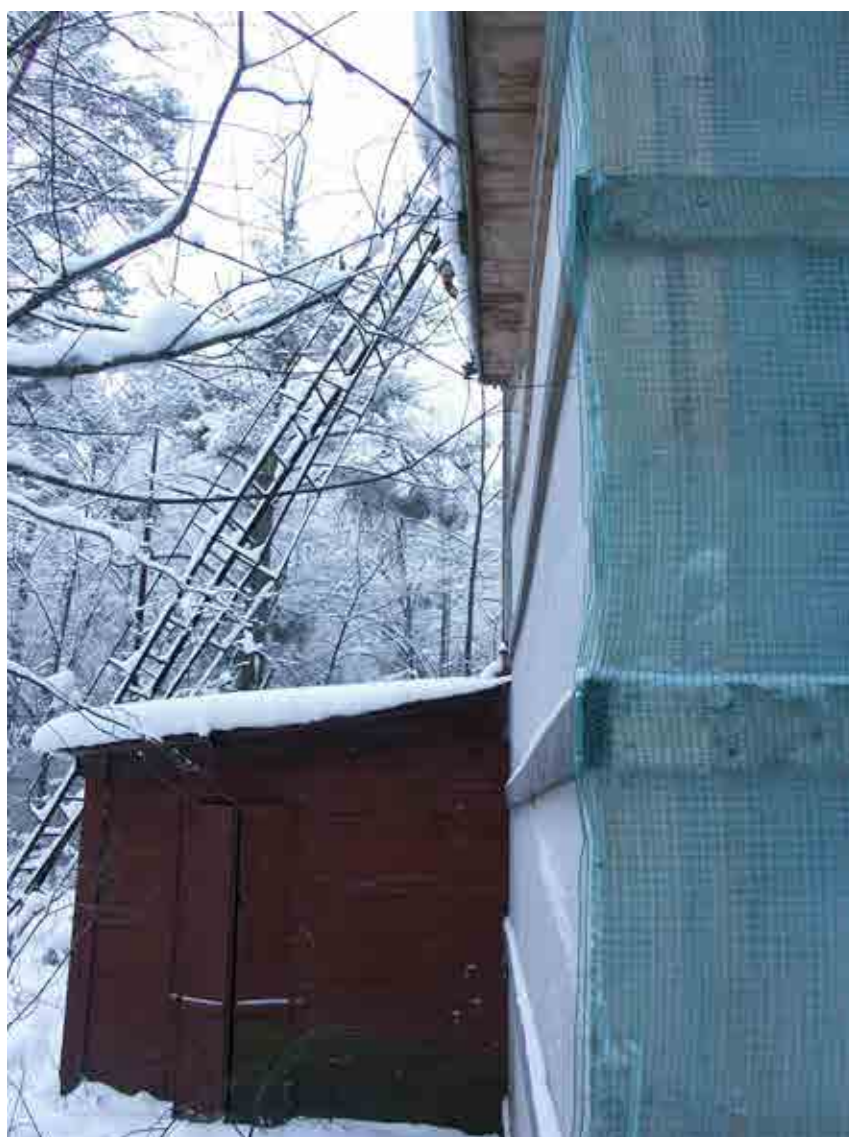
Илл. 08. Юго-западный фасад. Фрагмент.
Съемка 23.12.2015 г., Трушковский В.Э.

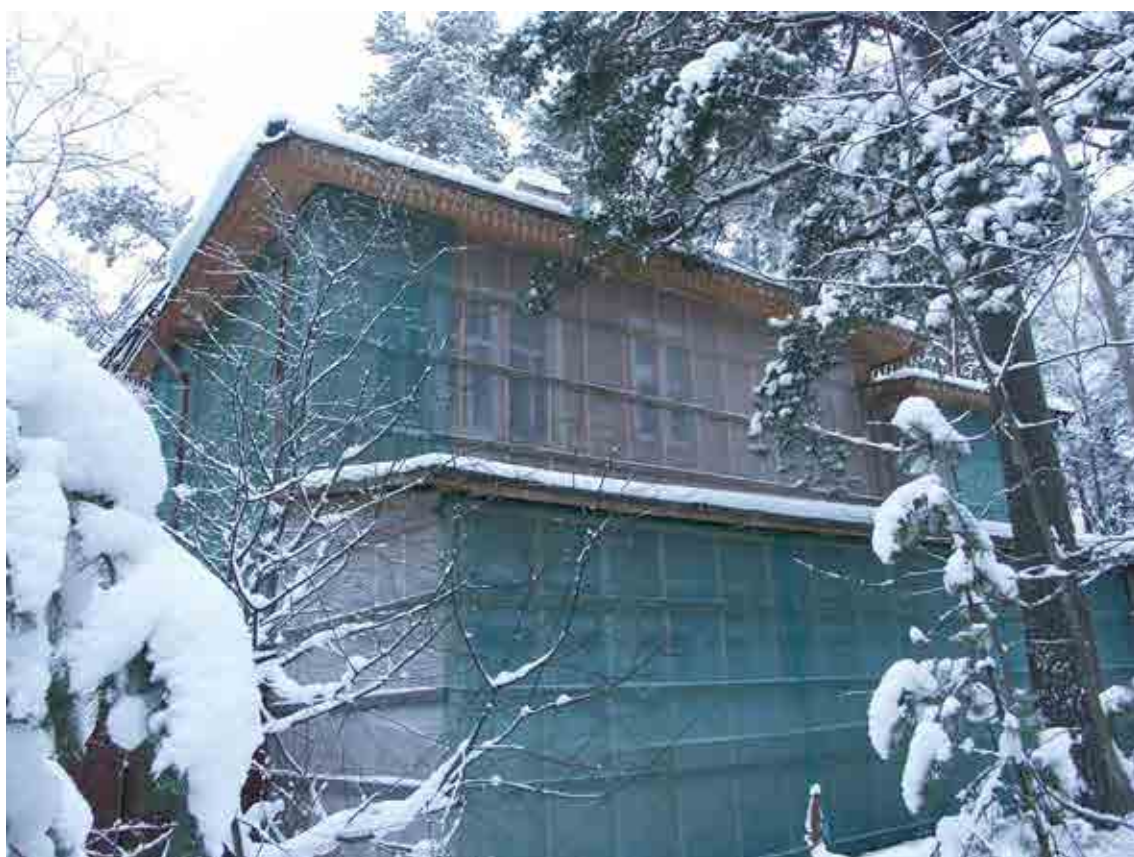
Илл. 09. Юго-восточный фасад.
Съемка 23.12.2015 г., Трушковский В.Э.

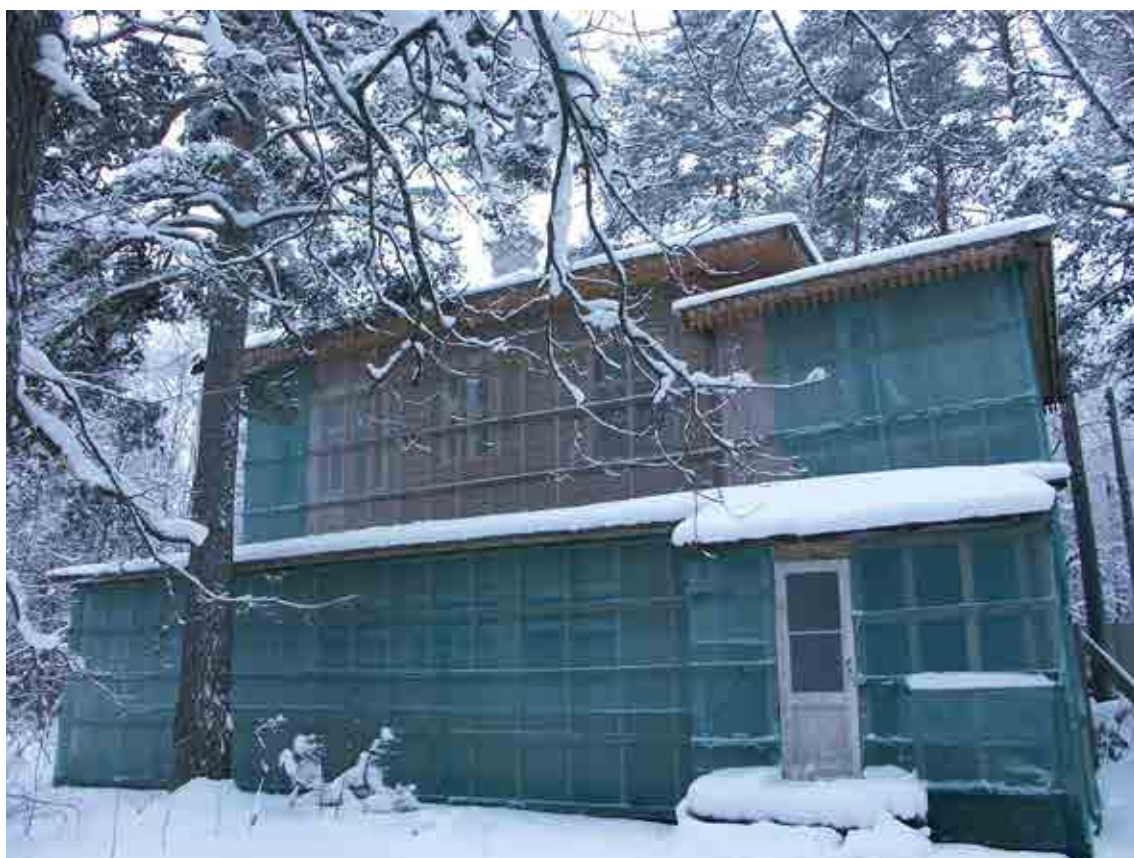
Илл. 10. Юго-восточный фасад.
Съемка 23.12.2015 г., Трушковский В.Э.

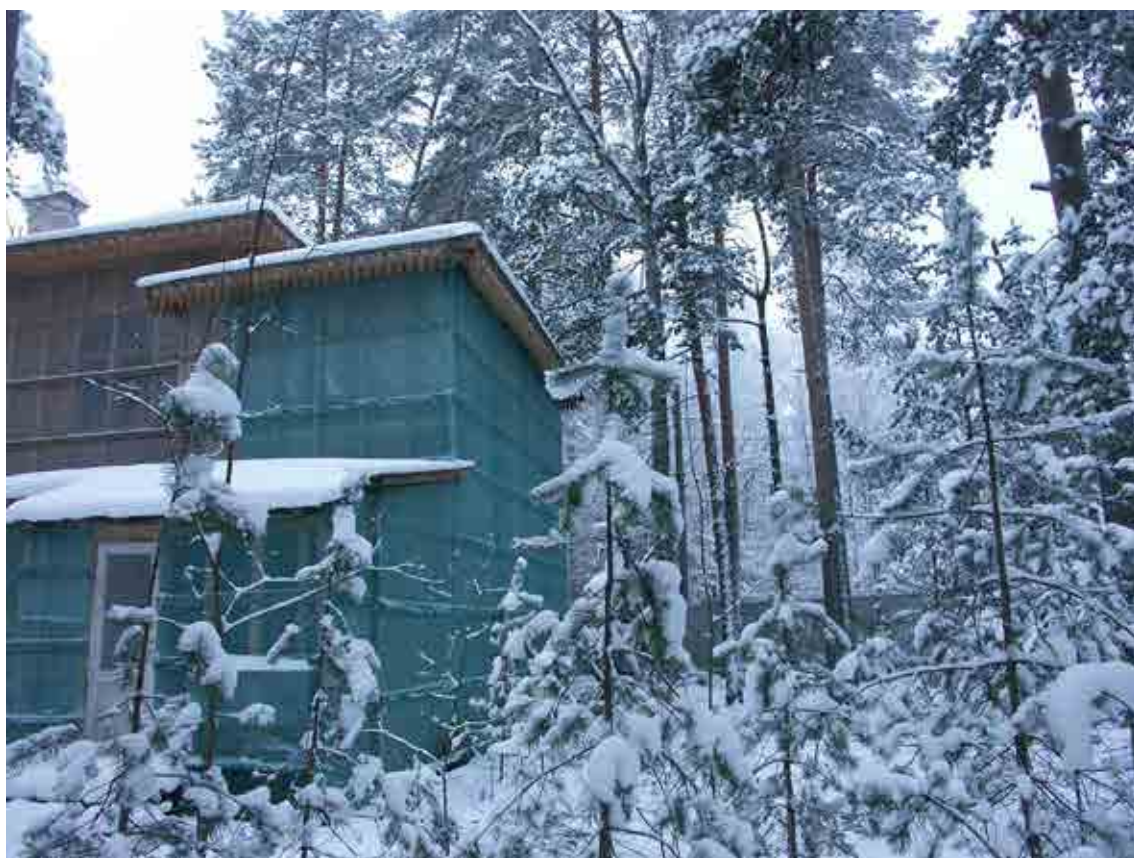
Илл. 11. Северо-восточный и юго-восточный фасады. Фрагмент.
Съемка 23.12.2015 г., Трушковский В.Э.

- Илл. 11. Северо-восточный и юго-восточный фасады. Фрагмент. Съемка 23.12.2015 г., Трушковский В.Э.
- Илл. 12. Северо-восточный фасад. Фрагмент. Кровельный свес. Съемка 23.12.2015 г., Трушковский В.Э.

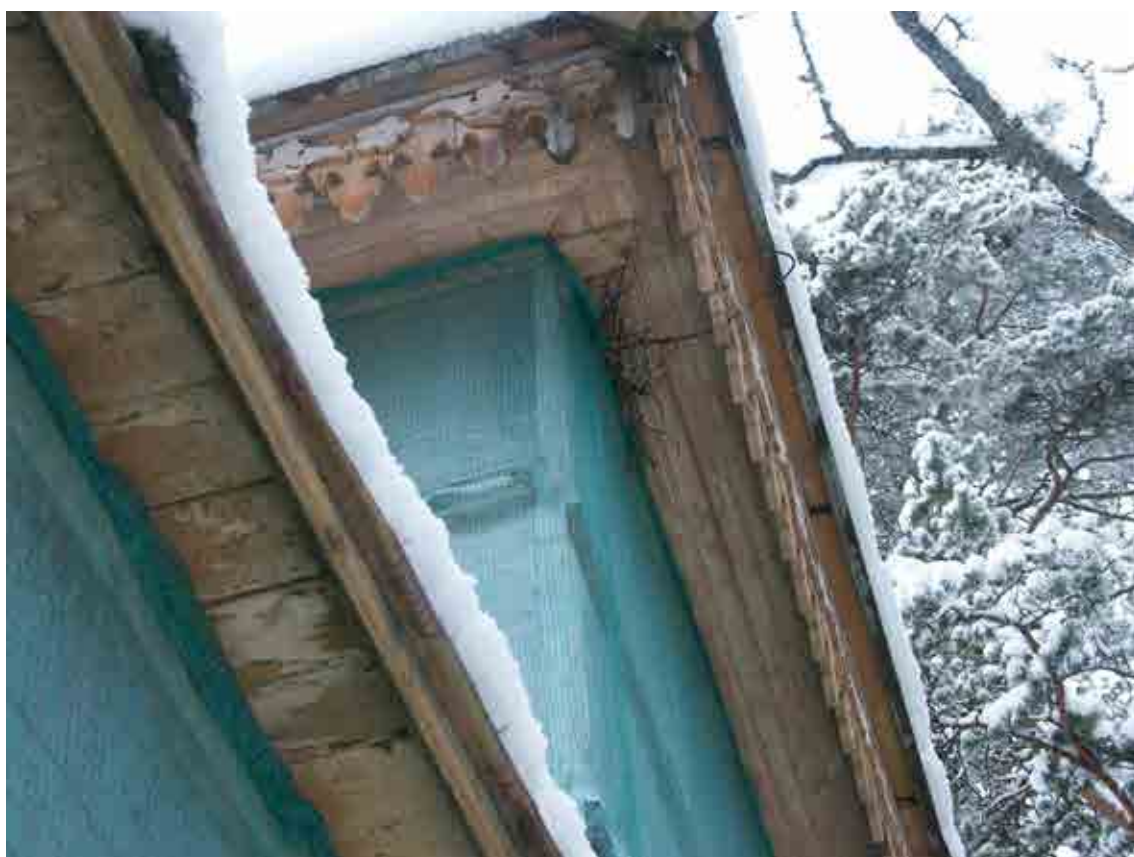
Илл. 12. Северо-восточный фасад. Фрагмент. Кровельный свес.
Съемка 23.12.2015 г., Трушковский В.Э.

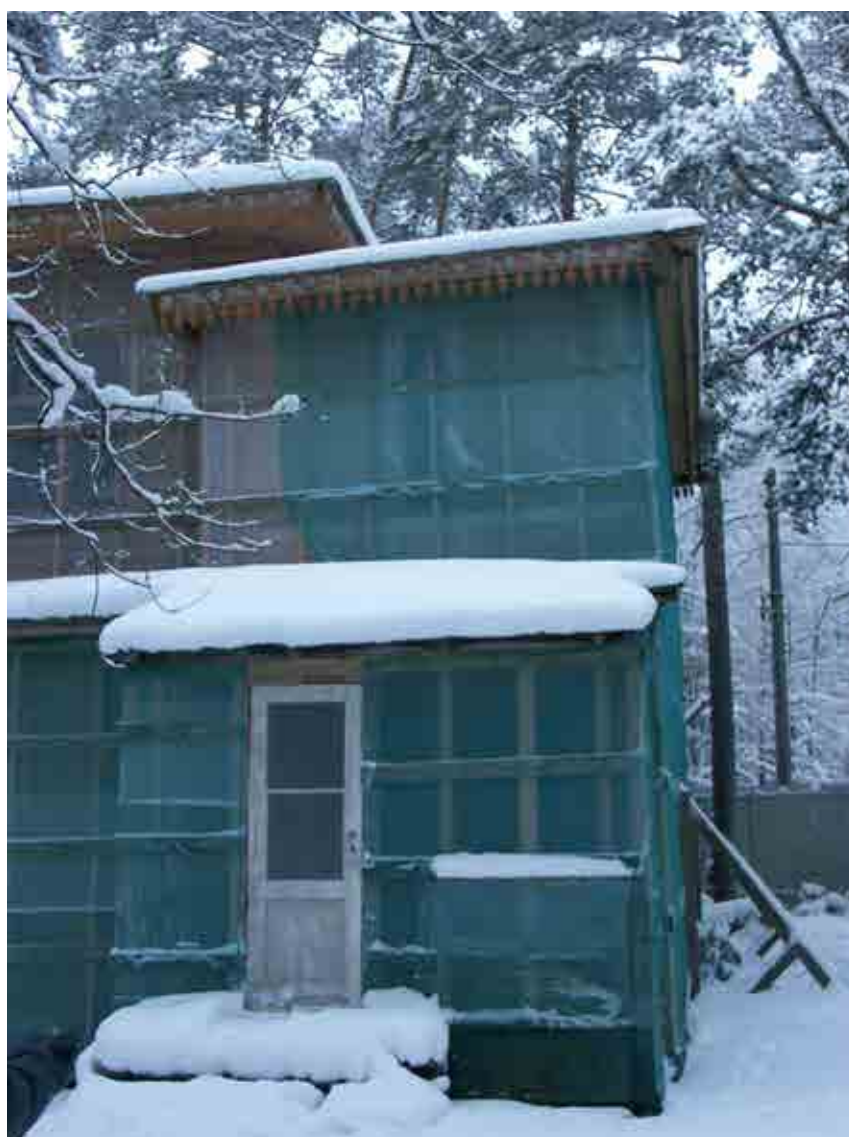
Илл. 13. Юго-восточный фасад. Фрагмент.
Съемка 23.12.2015 г., Трушковский В.Э.

- Илл. 13. Юго-восточный фасад. Фрагмент. Съемка 23.12.2015 г., Трушковский В.Э.

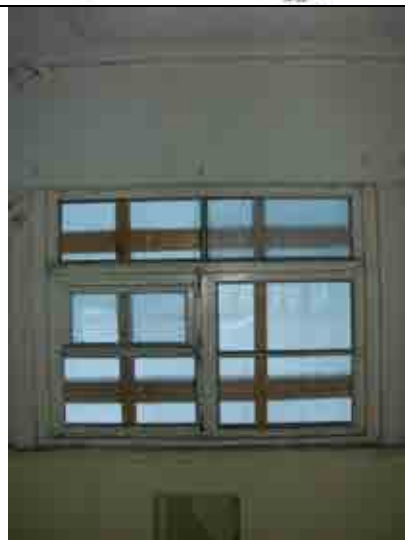
Илл. 04. 1-й этаж. Пом. 2/33,9. Окно.
Съемка 23.12.2015 г., В.Э. Трушковский.

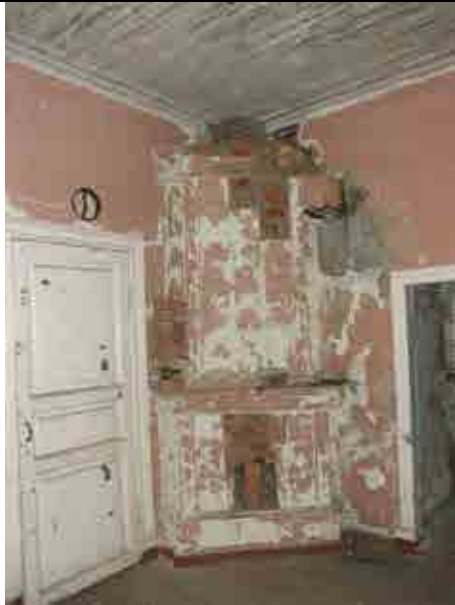
Илл. 05. 1-й этаж. Пом. 5/13,2. Печь угловая.
Съемка 23.12.2015 г., В.Э. Трушковский.

Выявлены следующие дефекты: окраска поверхности изразцов, мелкие и крупные утраты керамического черепка, деструкция шовного раствора, отслаивание керамической облицовки от массива кладки, реставрационные вставки, не соответствующие по свойствам и виду оригинальным деталям, разрушение кирпичной кладки печей, отсутствие печной фурнитуры.

Перечень основных реставрационных мероприятий: Демонтаж облицовки каминов и печей. Упаковка изразцов в жесткую тару, для транспортировки к месту реставрации с отметками места положения изразца на схеме, поэтапная фотофиксация. Очистка изразцов от всех типов загрязнений. Реставрация керамической облицовки - мастиковка утрат, укрепление керамического черепка (при необходимости), воссоздание ангобы методом холодной реставрации. Воссоздание элементов облицовки с копированием по сохранившимся аналогам. Установка отреставрированных изразцов по месту с элементами крепления из коррозионностойких материалов по историческому

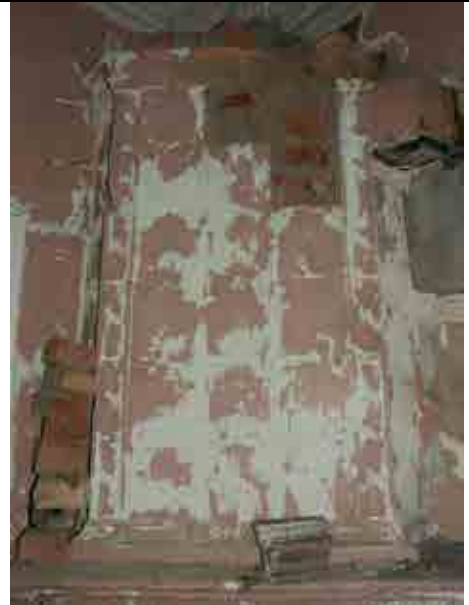
Илл. 06. 1-й этаж. Пом. 5/13,2.
Печь угловая. Фрагмент.
Съемка 23.12.2015 г., В.Э. Трушковский.

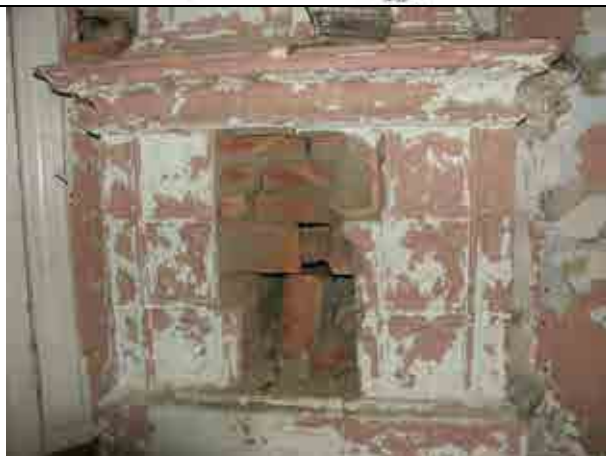
Илл. 07. 1-й этаж. Пом. 5/13,2.
Печь угловая. Фрагмент.
Съемка 23.12.2015 г., В.Э. Трушковский.

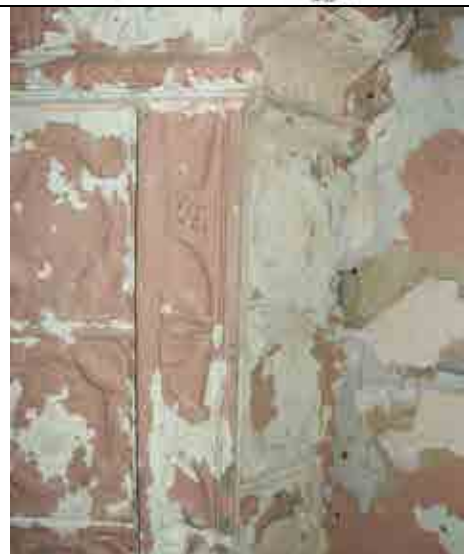
Илл. 08. 1-й этаж. Пом. 5/13,2.
Печь угловая. Фрагмент.
Съемка 23.12.2015 г., В.Э. Трушковский.

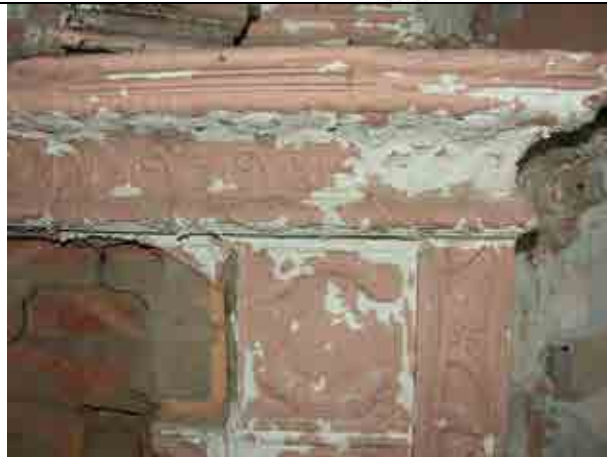
Илл. 09. 1-й этаж. Пом. 5/13,2.
Печь угловая. Фрагмент.
Съемка 23.12.2015 г., В.Э. Трушковский.

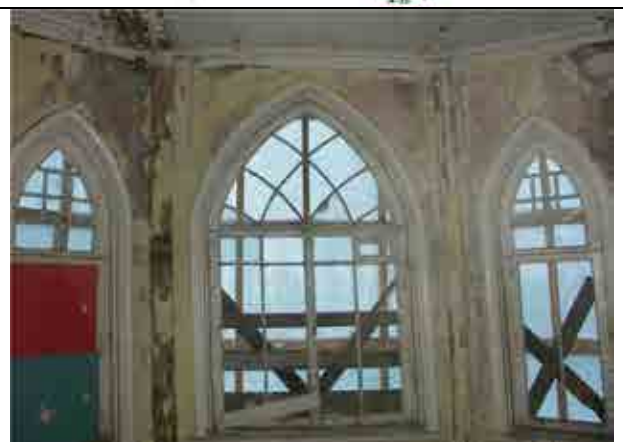
Илл. 12. 1-й этаж. Пом. 8/16,2. Окна.
Съемка 23.12.2015 г., В.Э. Трушковский.

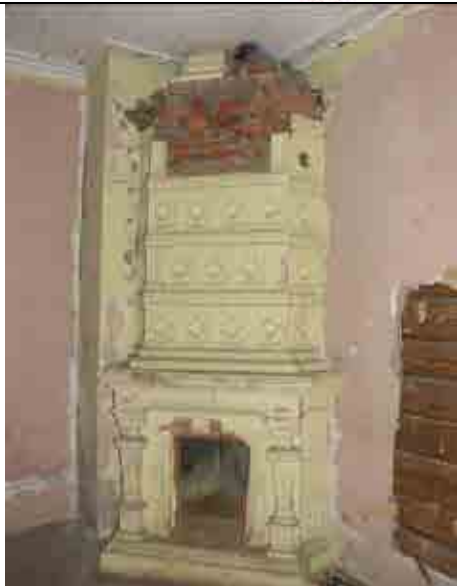
Илл. 13. 1-й этаж. Пом. 8/16,2.
Угловой камин.
Съемка 23.12.2015 г., В.Э. Трушковский.
