А К Т

по результатам государственной историко-культурной экспертизы
проектной документации, обосновывающей проведение работ
по сохранению объекта культурного наследия регионального значения
«Дача А. М. Юхневича», расположенного по адресу:
Санкт-Петербург, пос. Комарово, Морская ул., д. 5, литера А

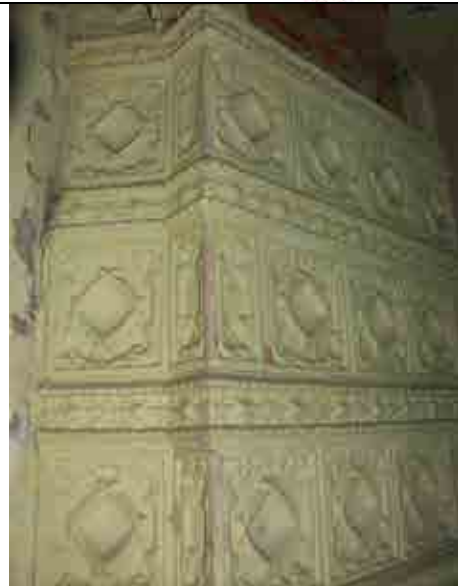
Илл. 14. 1-й этаж. Пом. 8/16,2.
Угловой камин. Фрагмент.
Съемка 23.12.2015 г., В.Э. Трушковский.

Выявлены следующие дефекты: окраска поверхности изразцов, мелкие и крупные утраты керамического черепка, деструкция шовного раствора, отслаивание керамической облицовки от массива кладки, реставрационные вставки, не соответствующие по свойствам и виду оригинальным деталям, разрушение кирпичной кладки печей, отсутствие печной фурнитуры.

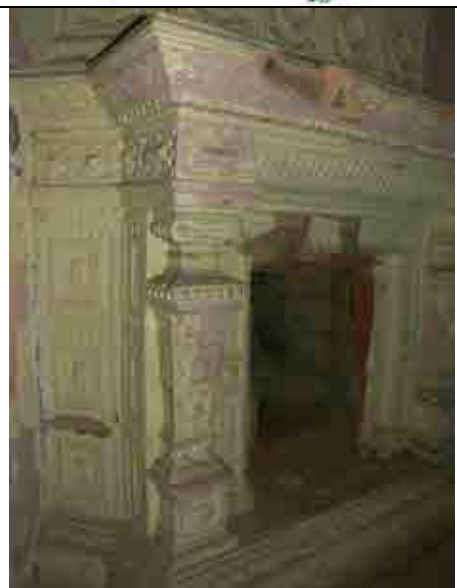
Илл. 15. 1-й этаж. Пом. 8/16,2.
Угловой камин. Фрагмент.
Съемка 23.12.2015 г., В.Э. Трушковский.

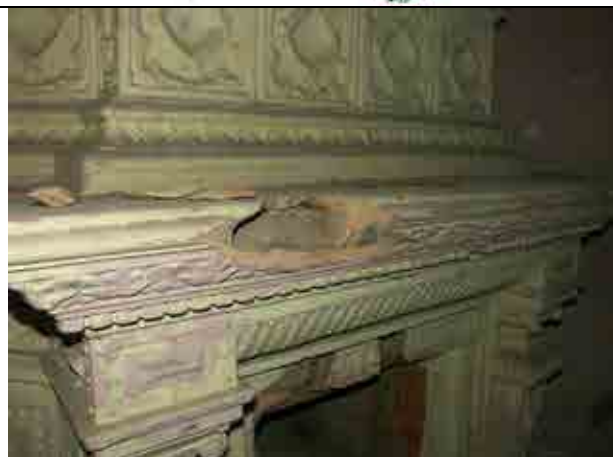
Илл. 16. 1-й этаж. Пом. 8/16,2.
Угловой камин. Фрагмент.
Съемка 23.12.2015 г., В.Э. Трушковский.

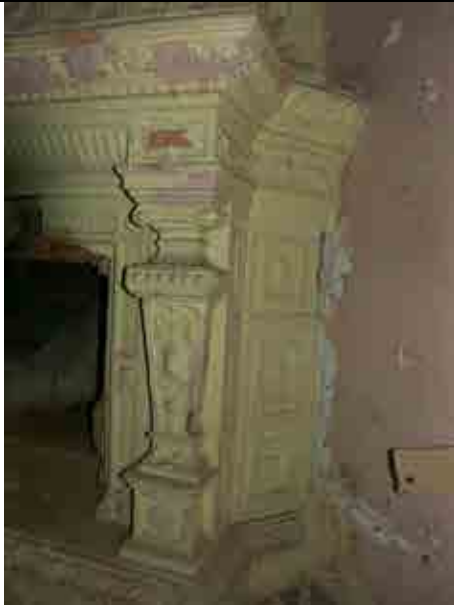
Илл. 17. 1-й этаж. Пом. 8/16,2.
Угловой камин. Фрагмент.
Съемка 23.12.2015 г., В.Э. Трушковский.

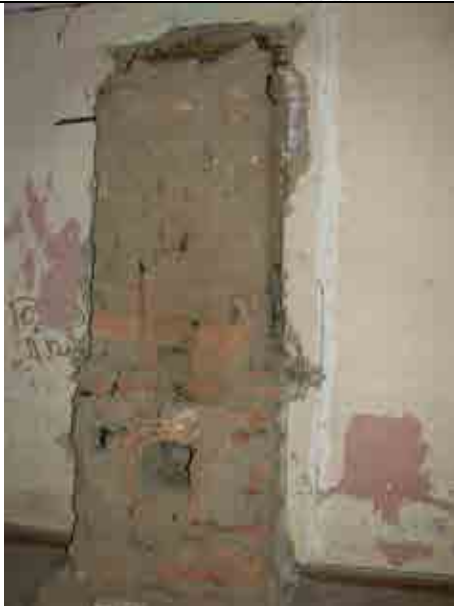
Илл. 19. 1-й этаж. Пом. 9/20,3. Камин.
Съемка 23.12.2015 г., В.Э. Трушковский.

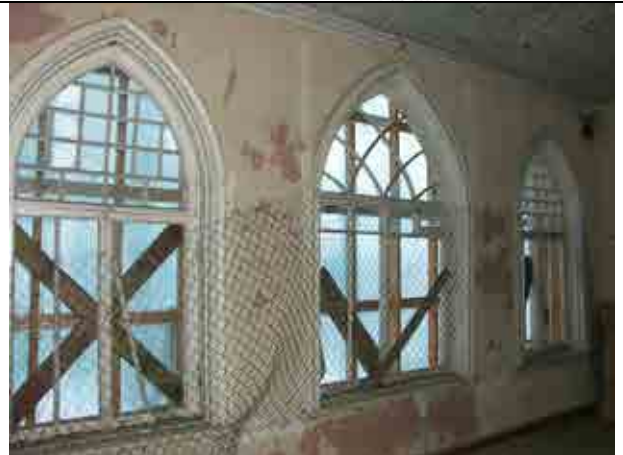
Илл. 20. 1-й этаж. Пом. 9/20,3. Окна.
Съемка 23.12.2015 г., В.Э. Трушковский.

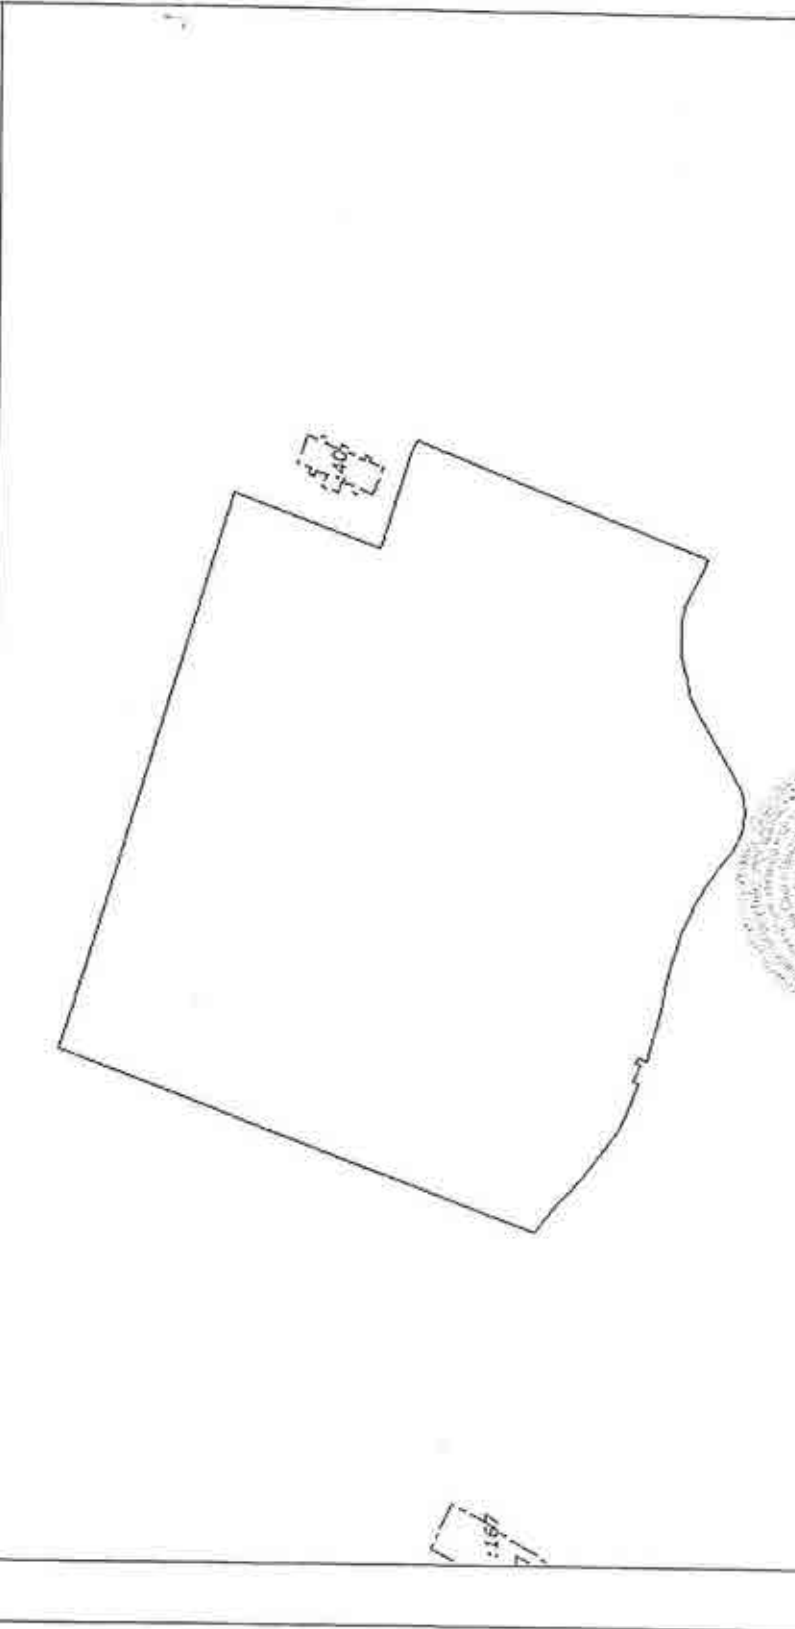
1	Кадастровый номер: 78:38:0022233-4	2	Лист № 2	3	Всего листов: 4
4	План (чертеж, схема) земельного участка
